Spurensuche oder : Nie wieder Orange

Teil 4: Weiterungen

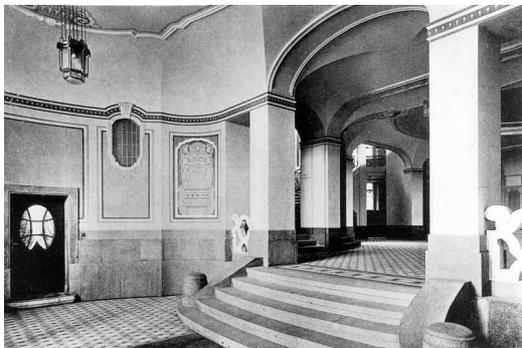
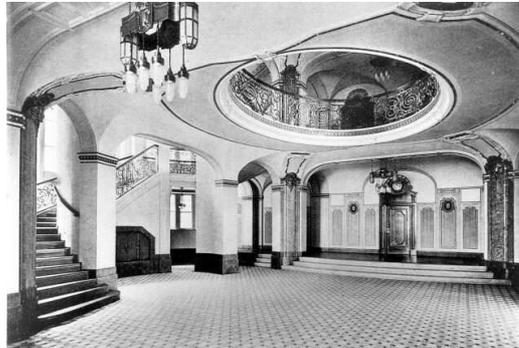
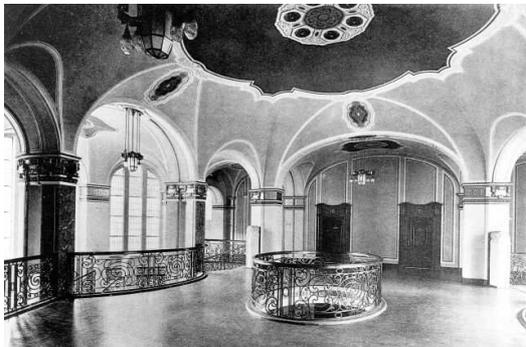
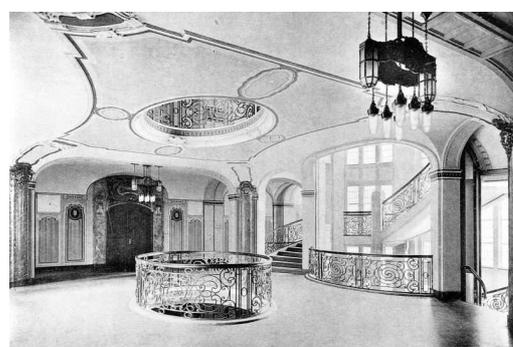
Bei einem der Bemusterungstermine überraschte Herr Prof. Dr. Knopp vom Rheinischen Amt für Denkmalpflege die übrigen Teilnehmer mit vier bis dahin unbekanntem Fotografien, die ihrem äußeren Anschein nach ebenfalls aus der zum Zeitpunkt der Fertigstellung des Hauses erstellten Serie stammen. Diese Fotografien bildeten sodann die Grundlage für die Rekonstruktion der Eingangshalle, die auf den bis dahin bekannten Bildern nicht abgebildet war. Ein glücklicher Zufall, wie eine Besichtigung des reich verzierten Eingangsbereichs zeigt. Überdies gaben die Fotografien weiteren Aufschluss über die Gestaltung der Wandflächen der verschiedenen Geschosse.

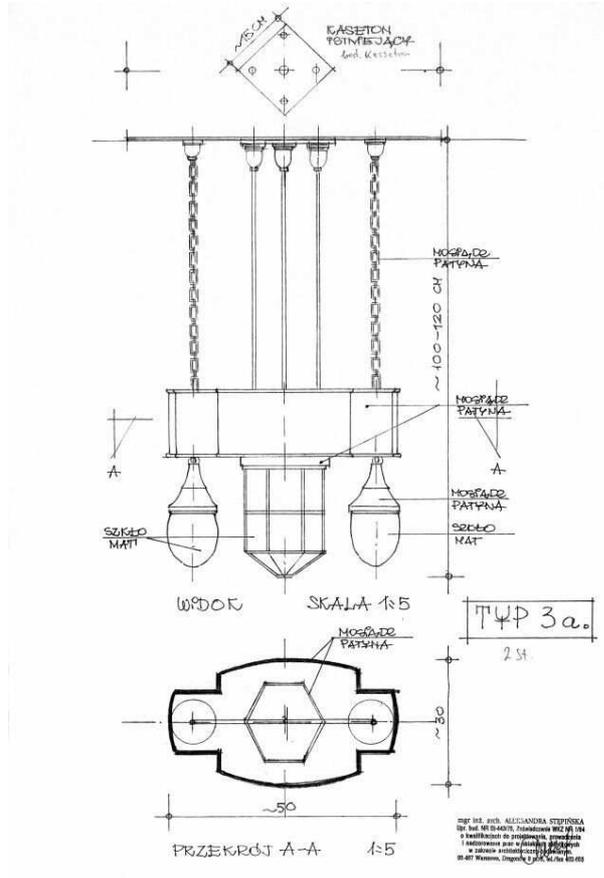
te erschöpfenden Rechtsstreit vergleichen, fand der zuletzt unterbreitete Vorschlag, anhand der Schwarzweißfotografien auch die Beleuchtung im Treppenhaus, in den Fluren und in verschiedenen Sitzungssälen entsprechend dem alten Vorbild zu rekonstruieren, die Zustimmung sowohl des Bauamtes wie der Denkmalpflege. Die nächsten Schritte waren eher einfach. Das Unternehmen, welches die Leuchten im Plenarsaal geliefert hatte, war zwischenzeitlich in

Konkurs geraten. Das Staatliche Bauamt Düsseldorf I bemühte sich mit großem Engagement gemeinsam mit dem Auftragnehmer der Elektroinstallationsarbeiten um weitere Anbieter und fand diese in Polen. Vertreter der Firma Werkstätten für Denkmalpflege PKZ, Außenhandelsbüro GmbH, die etwa zeitgleich vielgestaltige und umfangreiche Restaurationsarbeiten in der Alten Nationalgalerie in Berlin durchführte, unterbreiteten verschiedene Vorschläge. Gemein ist ihnen, dass die übergroße Detaillierung der historischen Leuchten bzw. dessen, was auf den Fotografien zu erkennen war, etwas zurückgenommen wurde. Ein Bemusterungstermin für die Flurleuchten ergab eine solide und überzeugende Ausführung des vorgestellten Modells. Der Wunsch, auch von dem für die Sitzungssäle vorgesehenen Modell zunächst ein Muster zu erstellen, fand unter Hinweis auf die hierdurch entstehenden Kosten leider kein Gehör.
